# YTTERBYLOGEN HERSBY HEMBYGDSGÅRD

Rapport 2015:07

Antikvarisk medverkan vid omläggning av halmtaket på Ytterbylogen.  
Hersby hembygdsgrd, Sollentuna socken och kommun, Uppland.

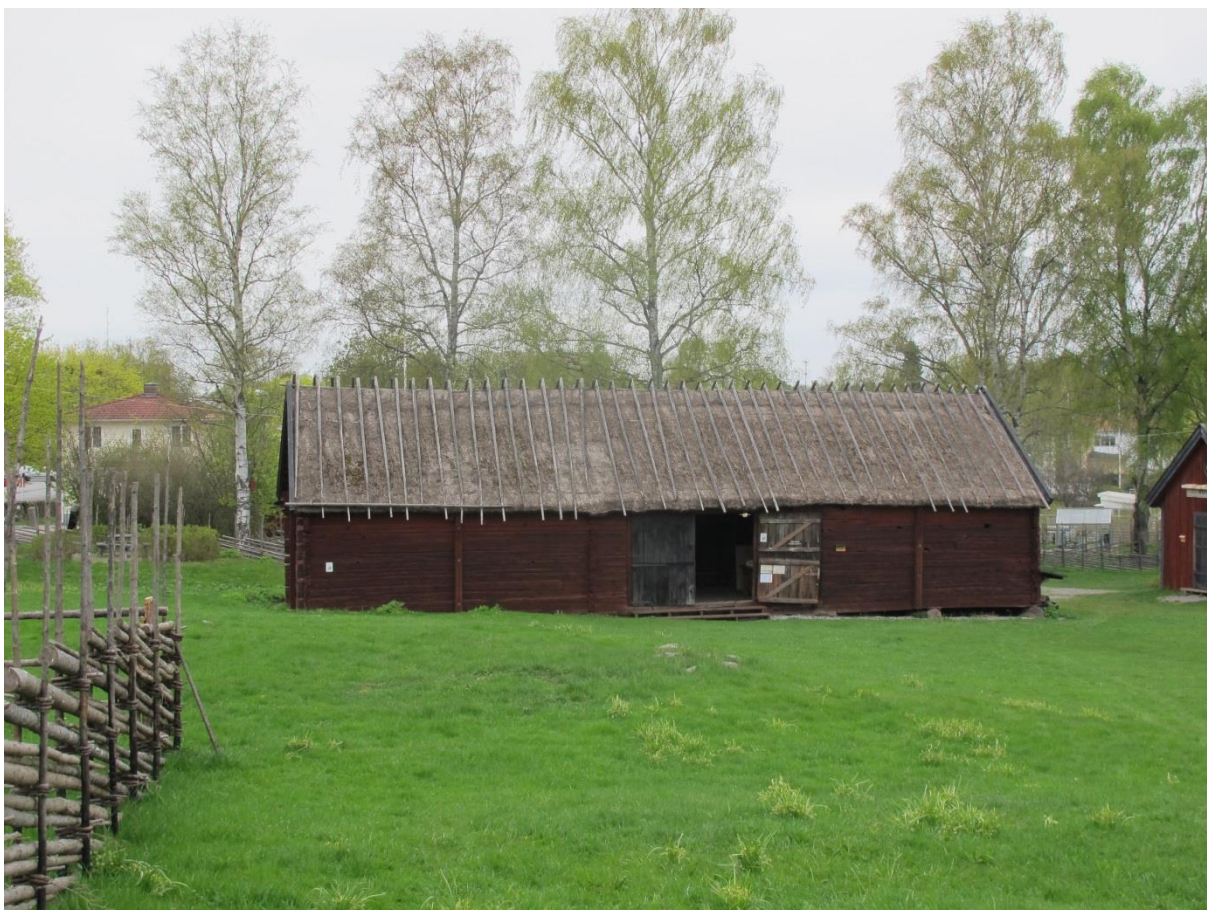
LP\_2015\_00103. Ytterbylogen sedd från söder före takomläggningen. Foto H. Bellberg

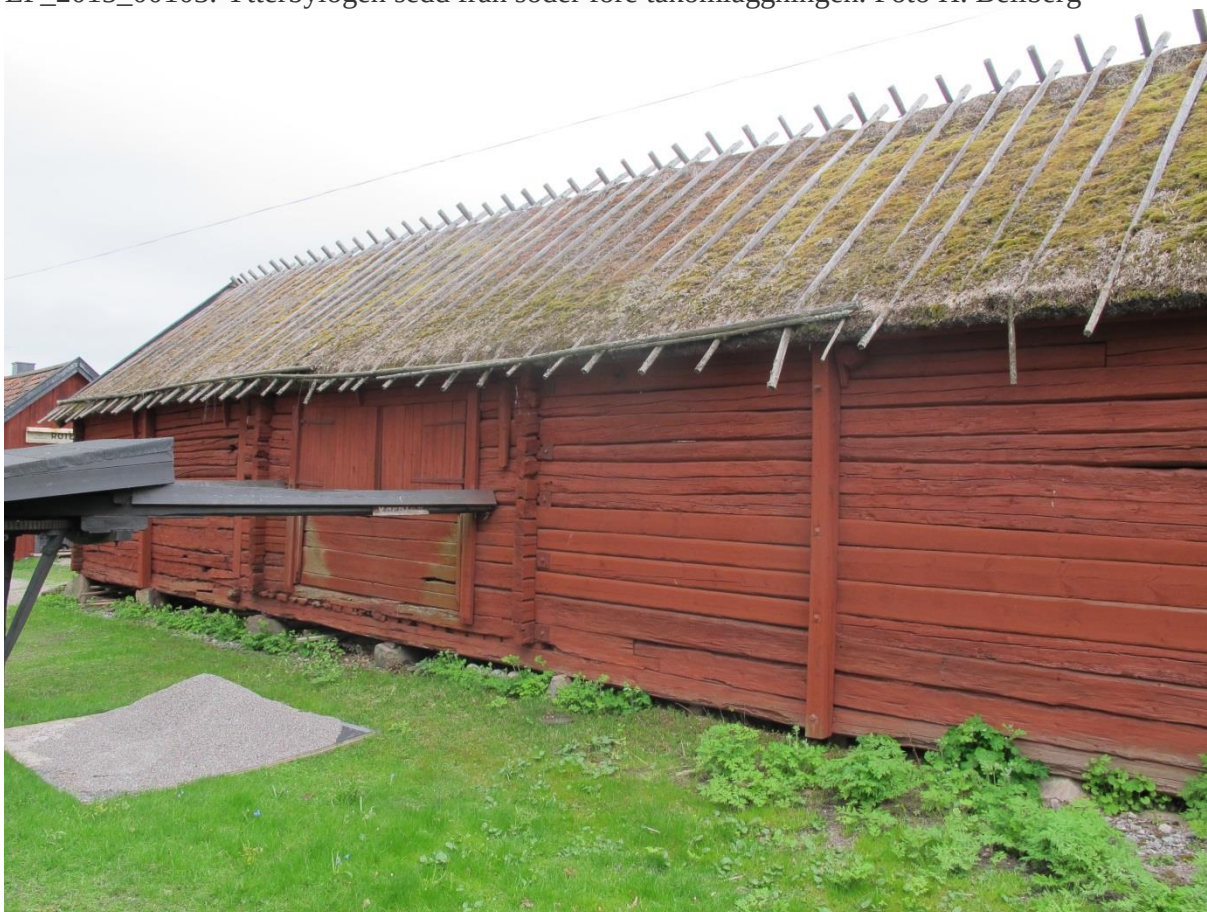
Taket rensades från de gamla hängslanorna, och en del uttjänt halm och mosspåväxt, särskilt på det norra takfallet, togs också bort. Hasselkäppar fästes längsgående längst ner mot takfoten och längst upp motnock och skruvades fast i det underliggande åstimret.

LP\_2015\_00103. Logens norrsida hade en del påväxt före takomläggningen. Foto H. Bellberg

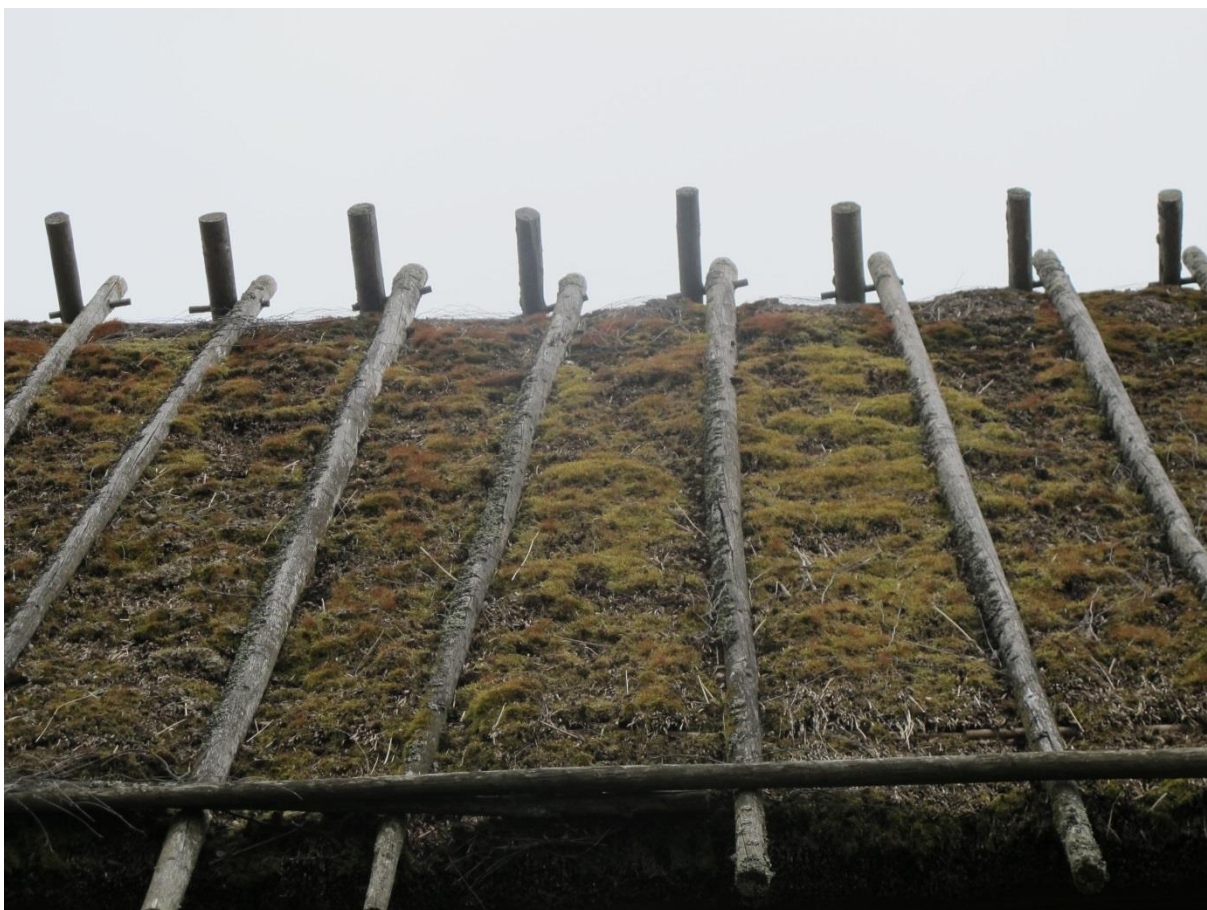
Ryggningen på logtaket, med de gamla hängslanorna var utsliten. Halmen täckte heller inte längre fylligt över hela taket. Inifrån logen kunde man se flera ställen där håligheter uppstått.

LP\_2015\_00105. Norra takfallet i närbild före takomläggningen. Foto H. Bellberg

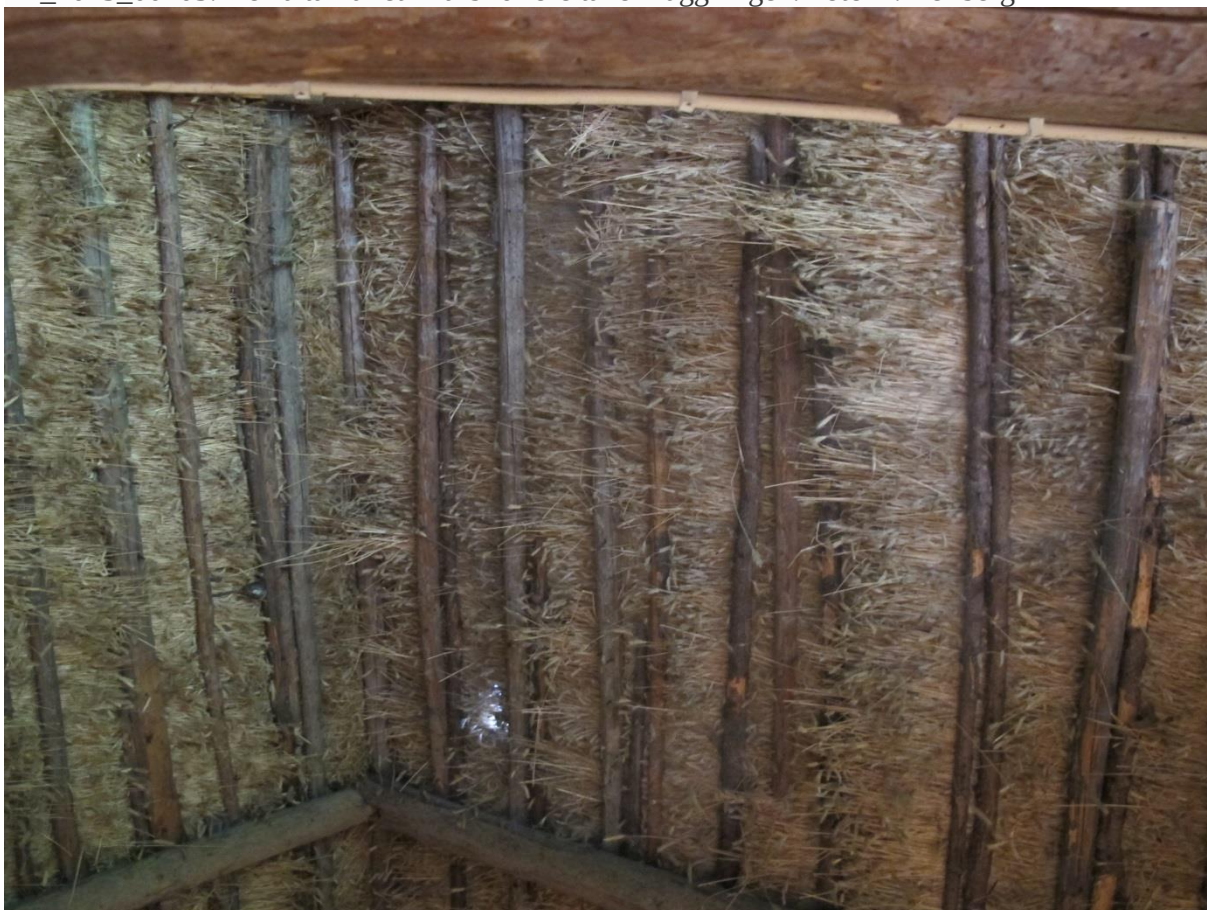
LP\_2015\_00106. Inifrån syntes hål i det gamla halmtaket. Foto H. Bellberg

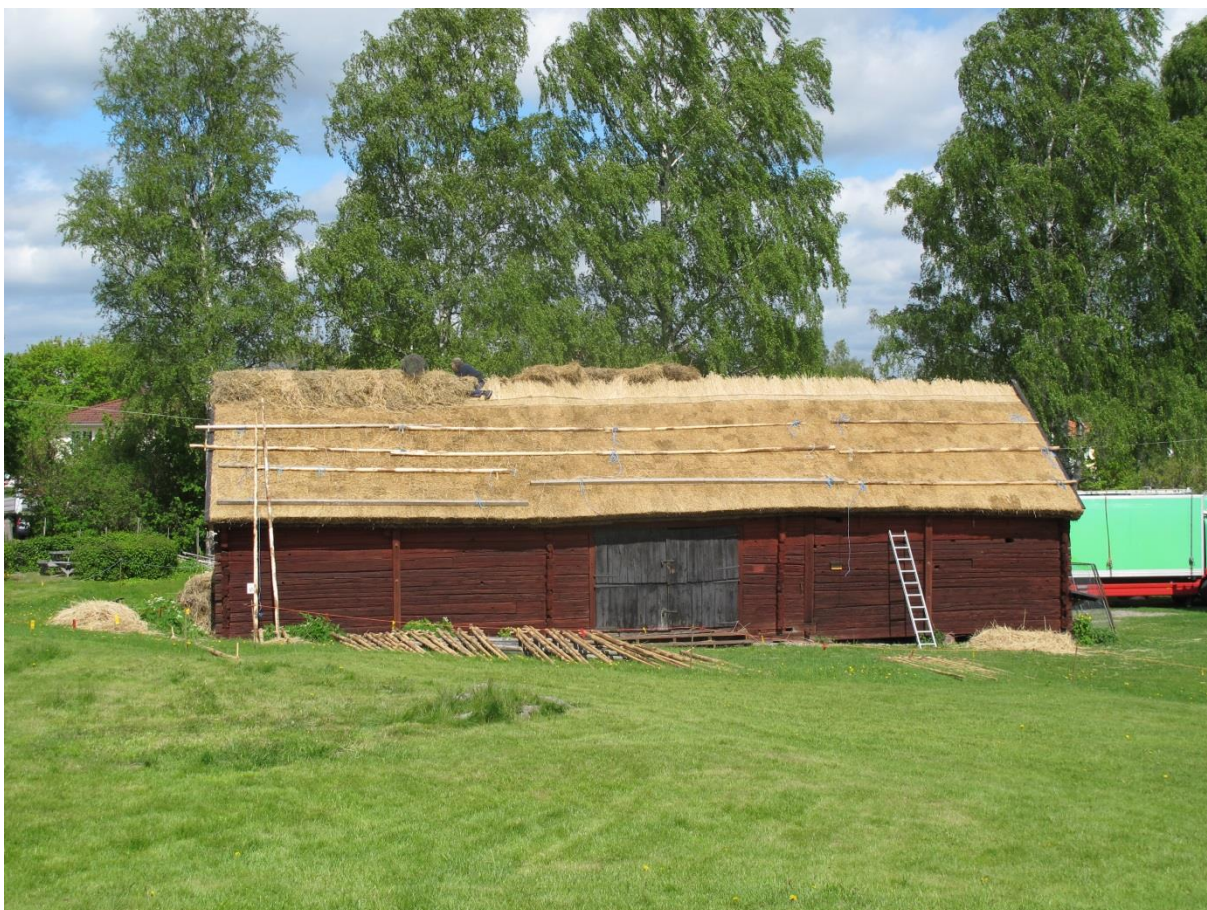
LP\_2015\_00107. Eje Arén löslägger halmen som täcker taknocken. Foto H. Bellberg

Uppå det gamla halmtaket lades sedan den nya halmen i lager på lager om ca 9 kärvar per kvm. Taket hade ett omfång av 193 kvm. Halmen packades hårt och ändarna, där håligheten längst ner på strået finns, var det enda som fick sticka fram över hela taket. Detta gav en god vattenavrinning då ändarna fungerar som droppnäsor. Lös halm i lösa buntar lades över taknocken.

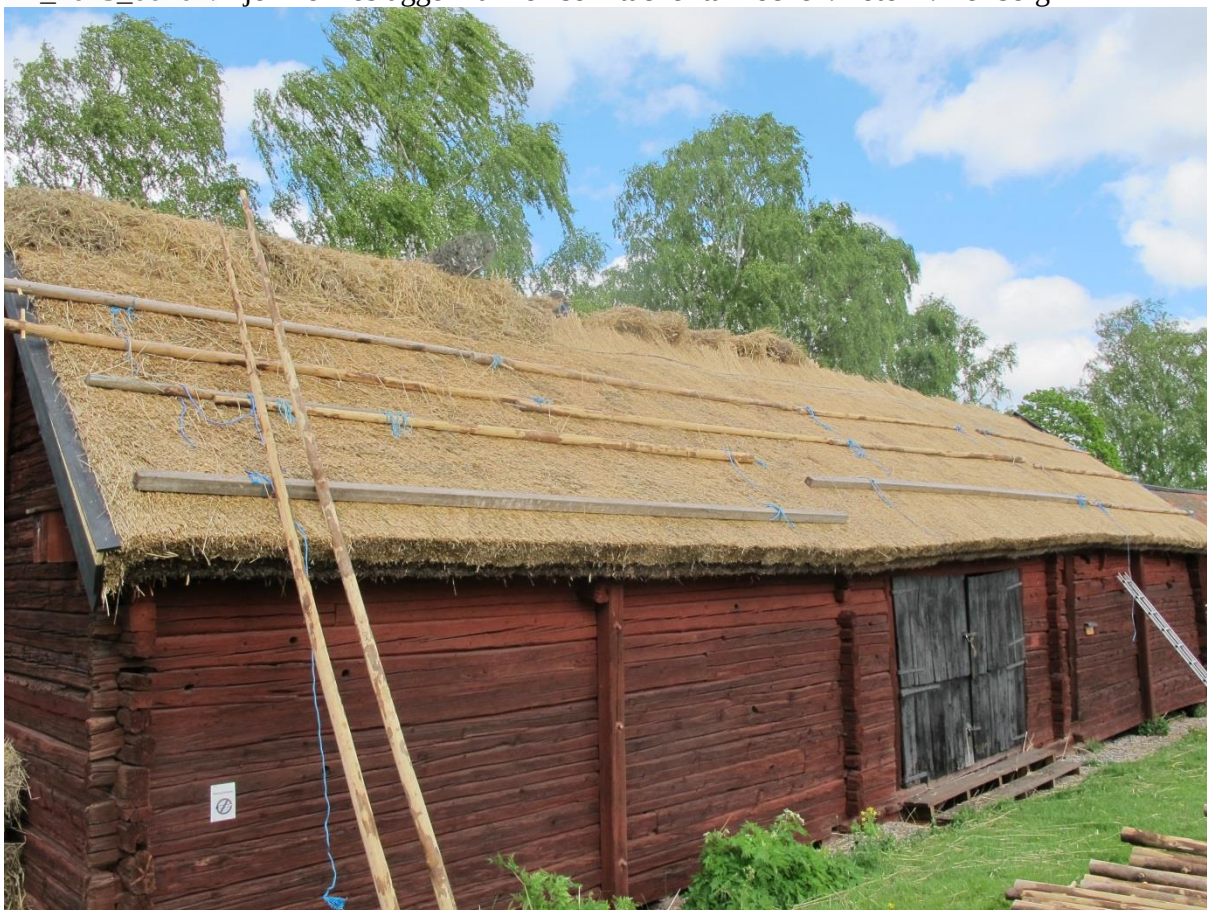
LP\_2015\_00108. Sydsidans nya halmtäckning. Temporärt ligger vågräta slakor. Foto H. Bellberg

Under arbetets gång användes några av de långa slanorna för att temporärt hålla den nya halmtäckningen på plats. Slanorna lades då längsgående horisontellt.

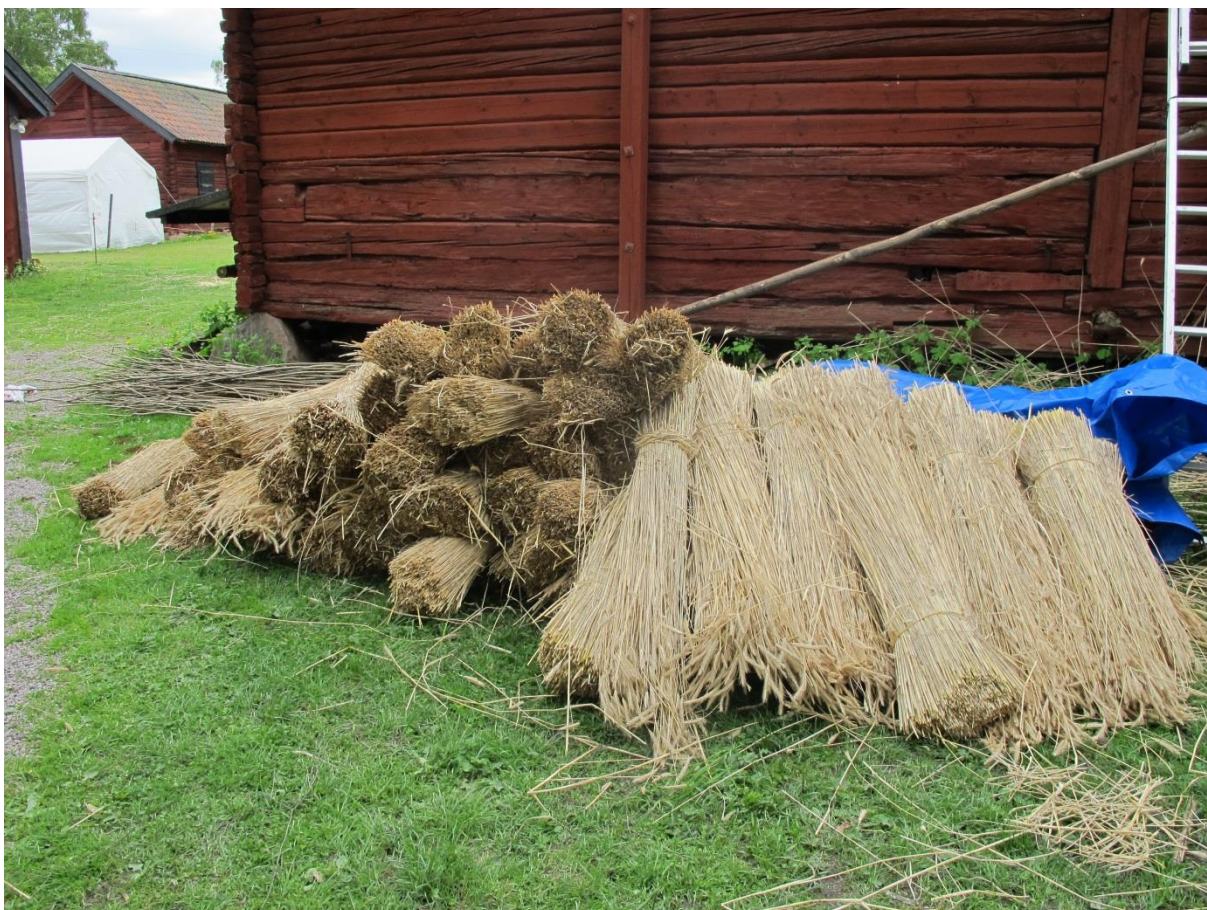
LP\_2015\_00109. Nya halmkärvar ligger redo vid foten av logen. Foto H. Bellberg

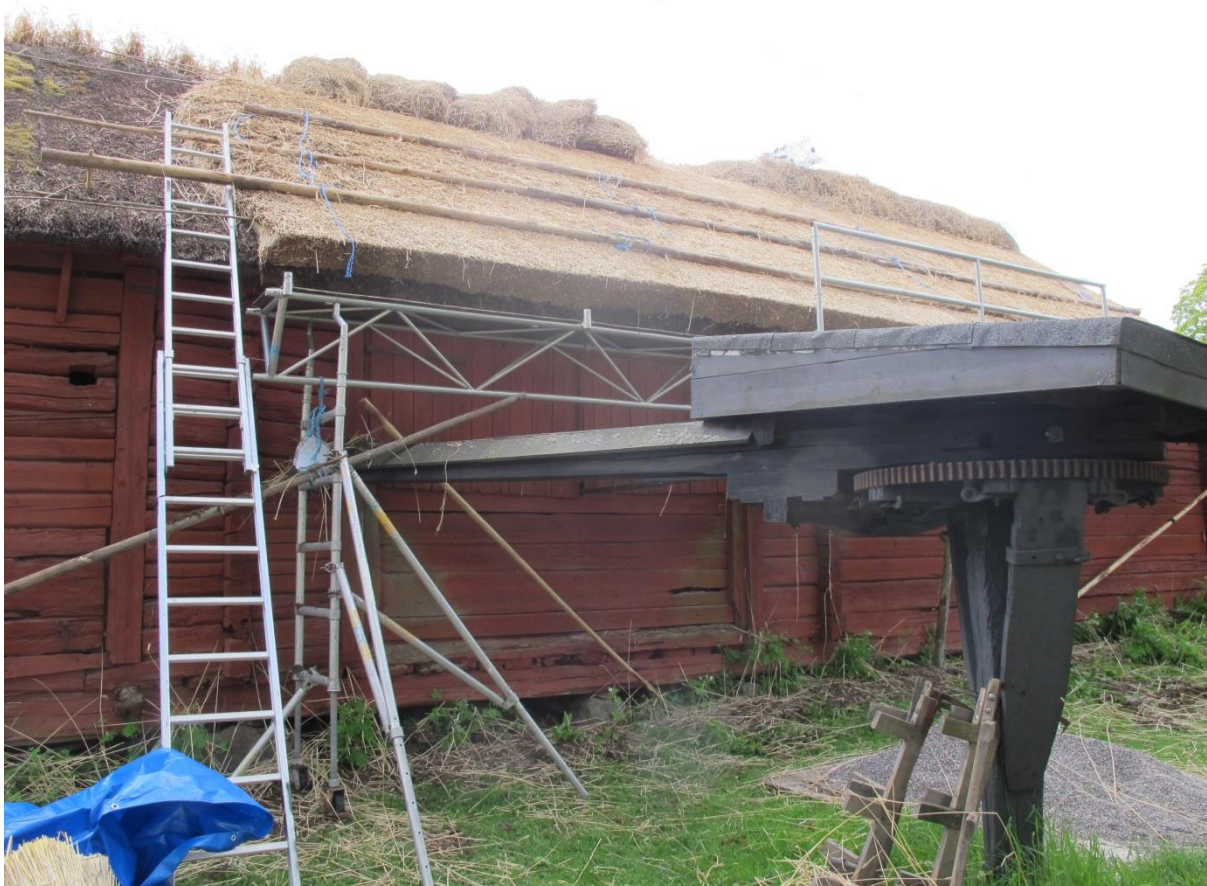
LP\_2015\_00110. Gamla och nya halmtäckningen. T.v. skymtar hasselkäpparna. Foto H. Bellberg

De två lagren av gammal och ny halm framträdde nedtill vid takfoten efter takomläggningen, men kommer att smälta samman allteftersom tiden går.

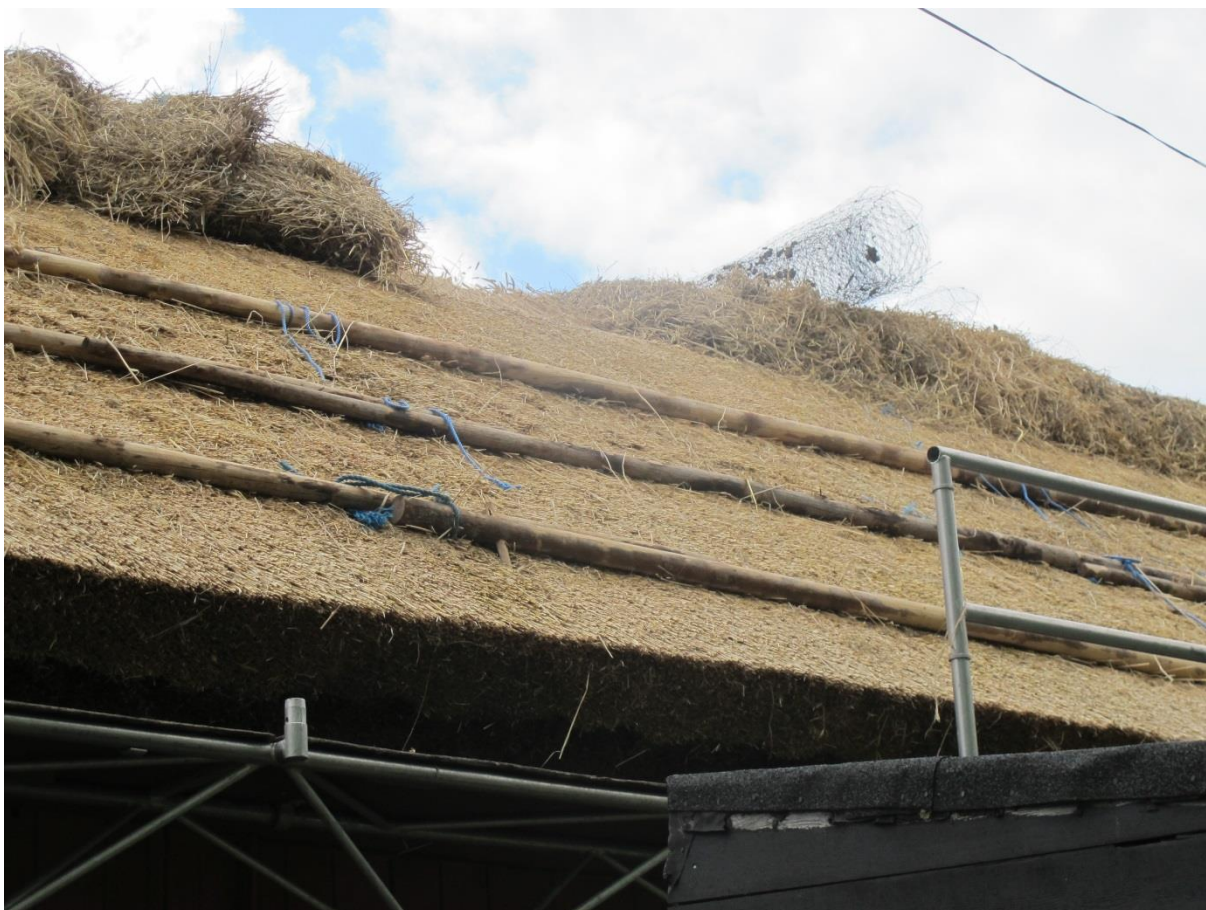
LP\_2015\_00111. Halmstråna över taknocken ligger löst i hög. Foto H. Bellberg

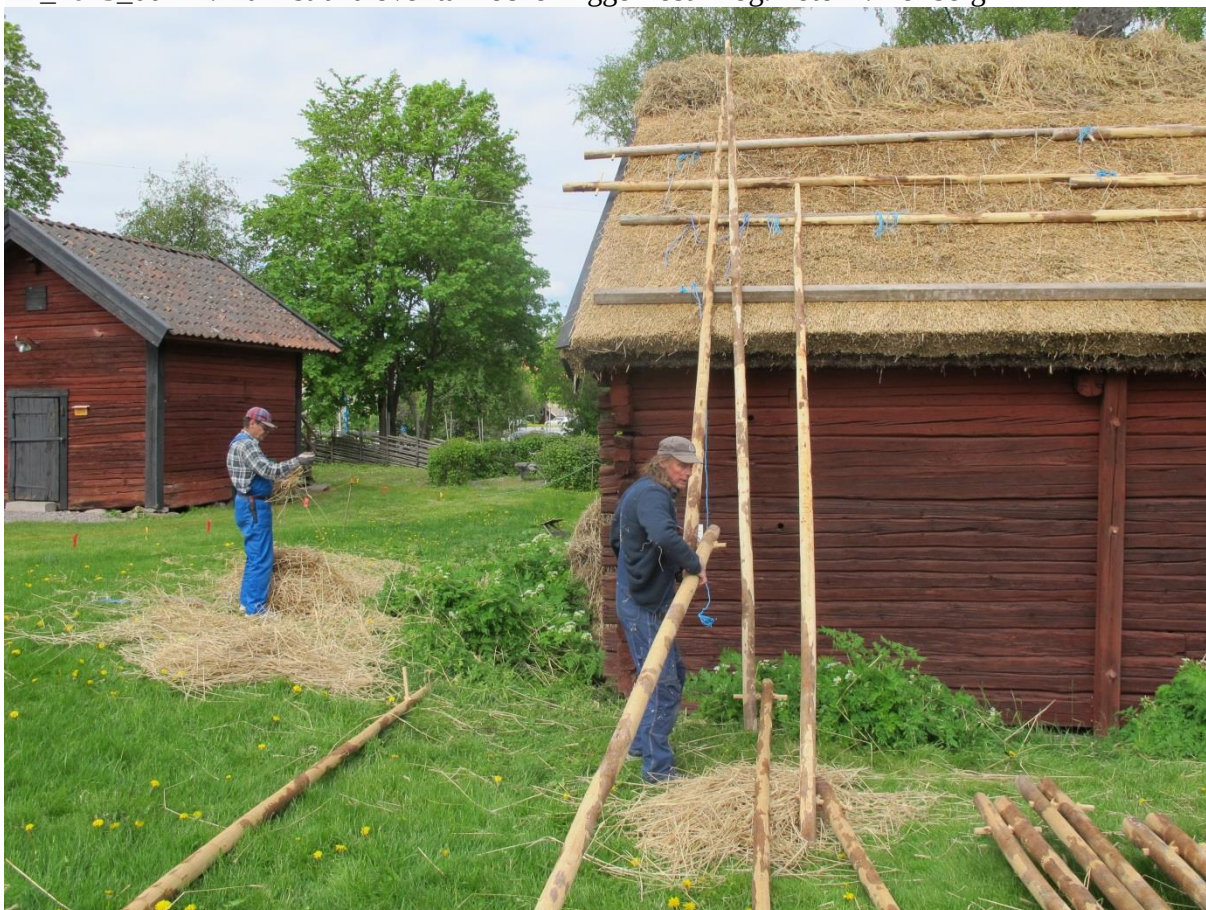
LP\_2015\_00112. Eje demonstrerar hur hängslanorna senare lyfts på plats. Foto H. Bellberg

Taket förbättrades genom att de nya hängslanorna, som håller halmen på plats, placerades tätare ihop. 60 st avbarkade undertryckta granslanor från Bottnaryd i Småland användes till ryggningen. Slanorna dymlades samman två och två med ekdymplingar i topparna. De sköts sedan upp över taket och placerades i rätt läge med en hängslana över vardera takfallet. Längst nere vid takfoten monterades till sist även dymlade slanor horisontellt, för att ytterligare hålla nere både halmen och de lodräta hängslanorna.

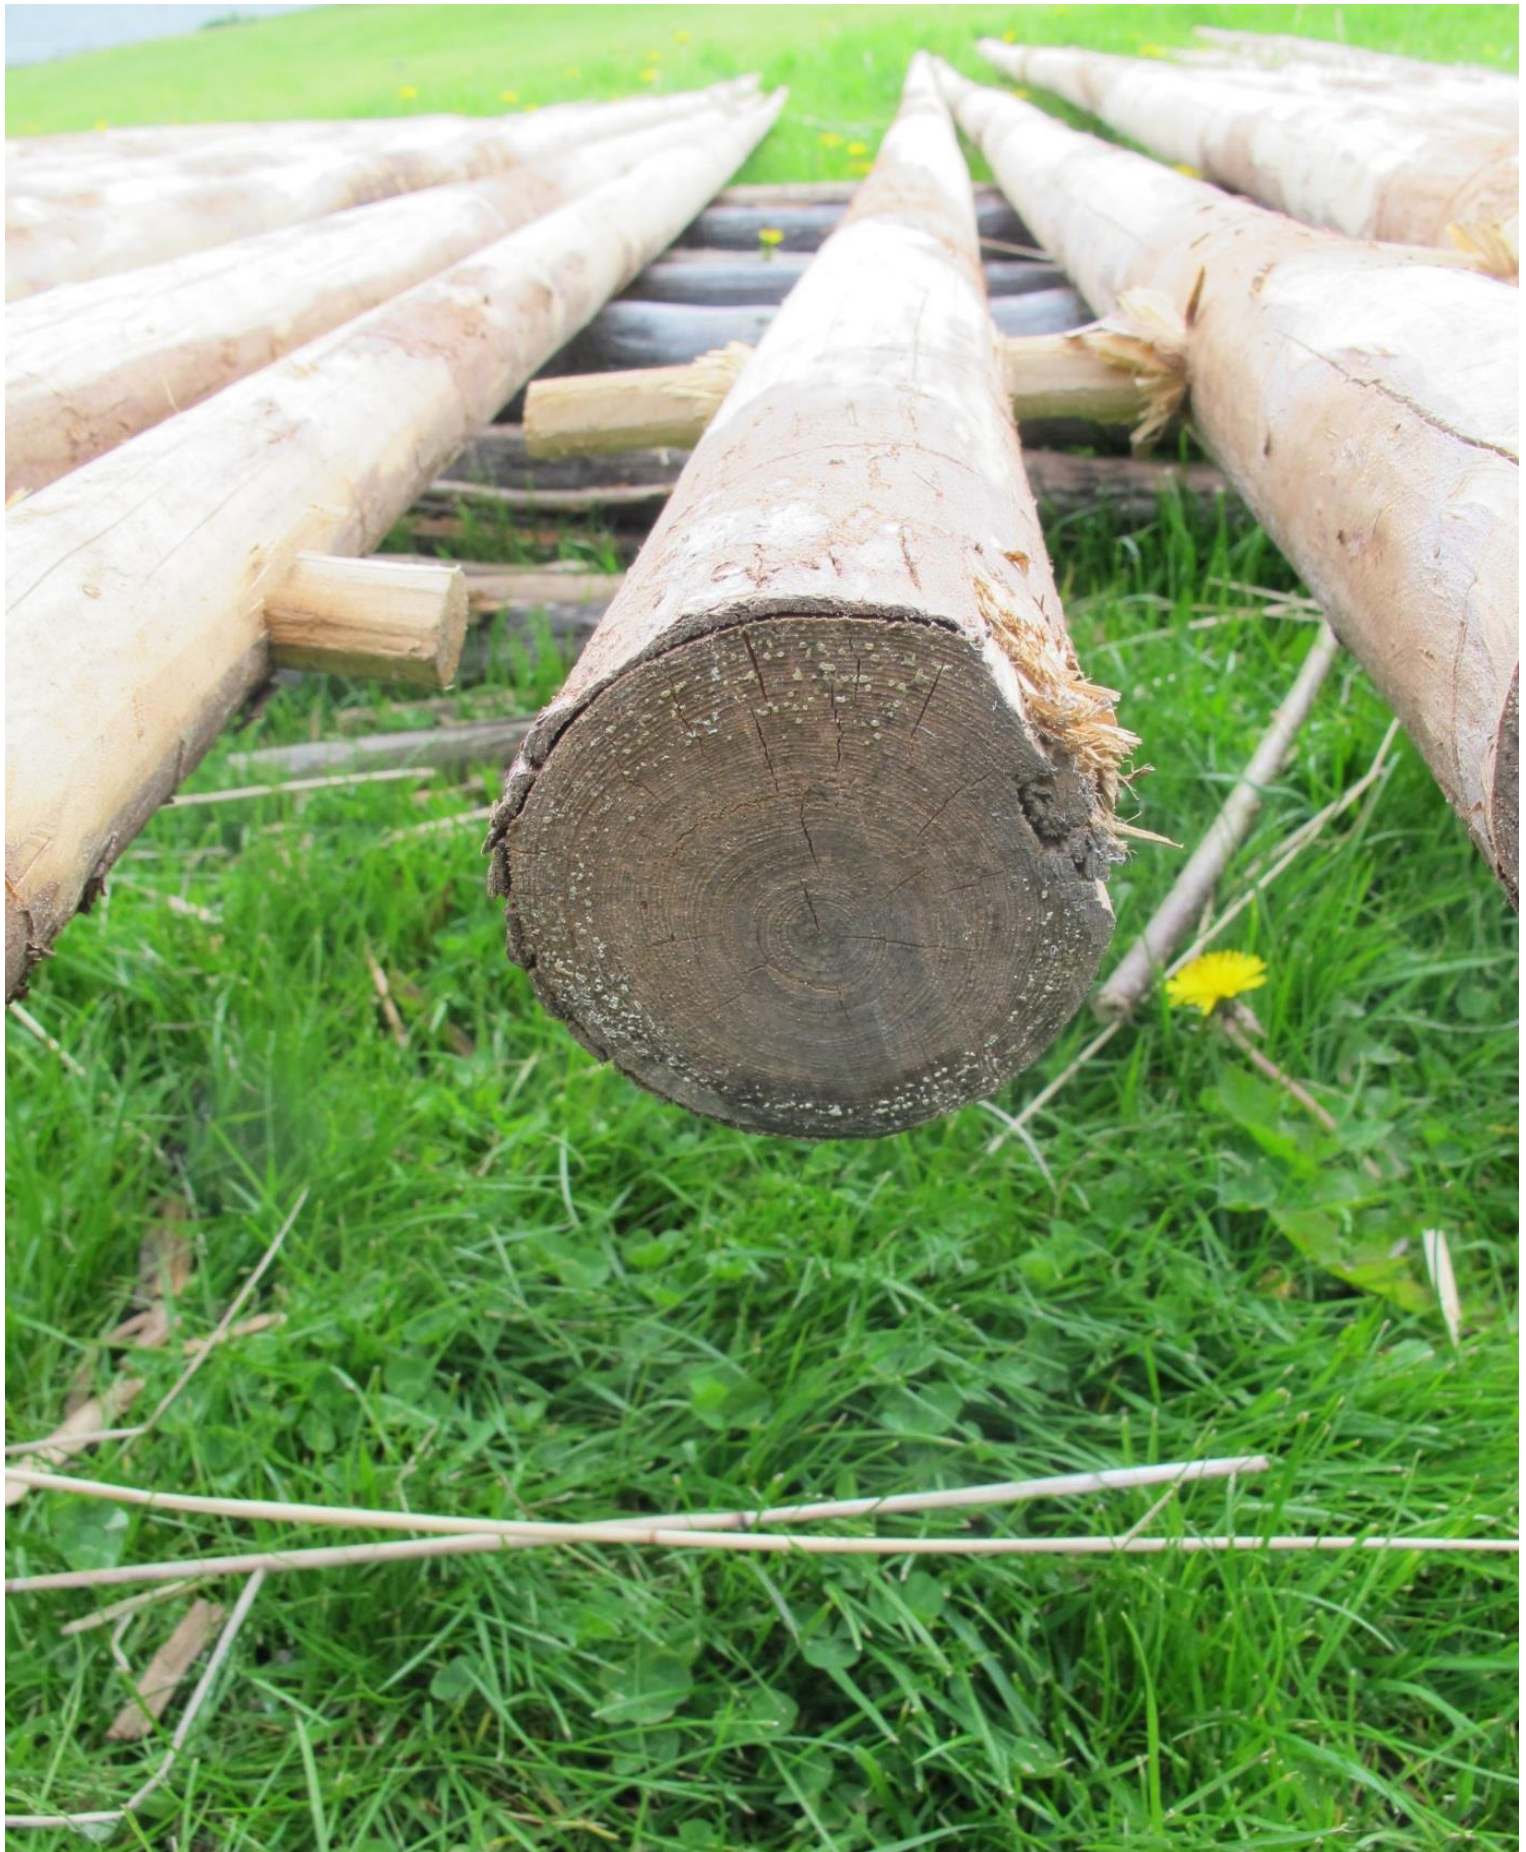
LP\_2015\_00113. 60 nya avbarkade slador av undertryckt gran tillverkades. Foto H. Bellberg

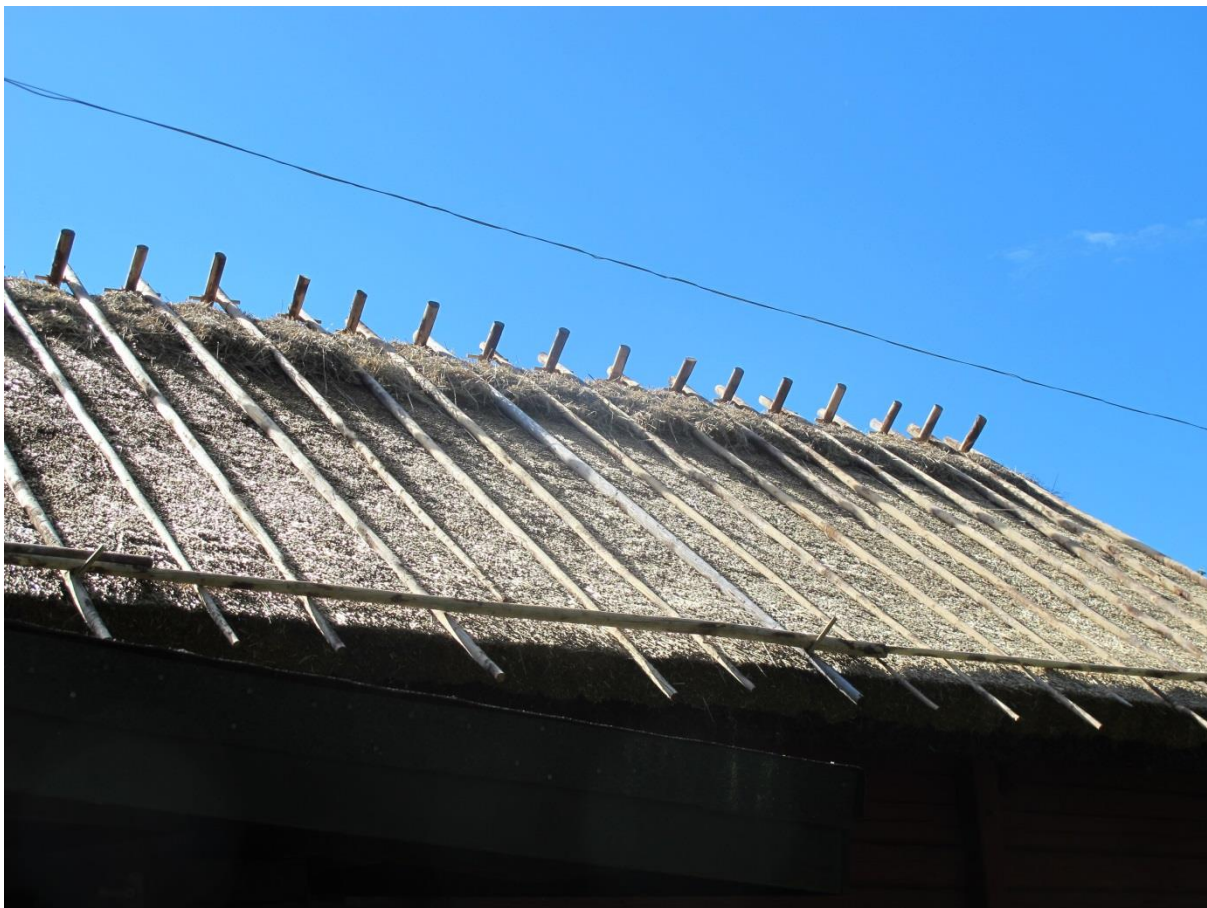
LP\_2015\_00114. Slanorna är dymlade två och två och håller nere halmen. Foto H. Bellberg

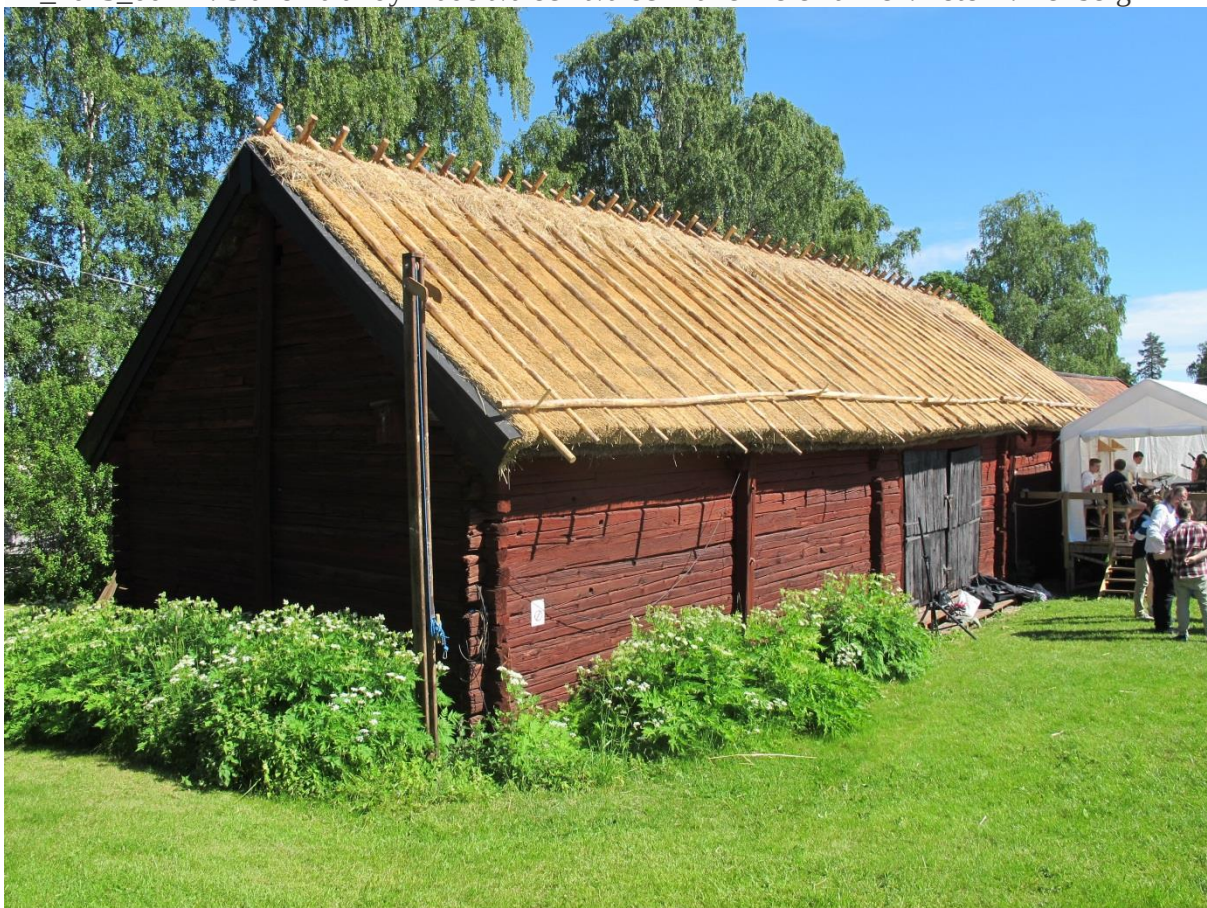
LP\_2015\_00115. Den nya halmen lyser guldgul i sommarsolen på sydsidan. Foto H. Bellberg

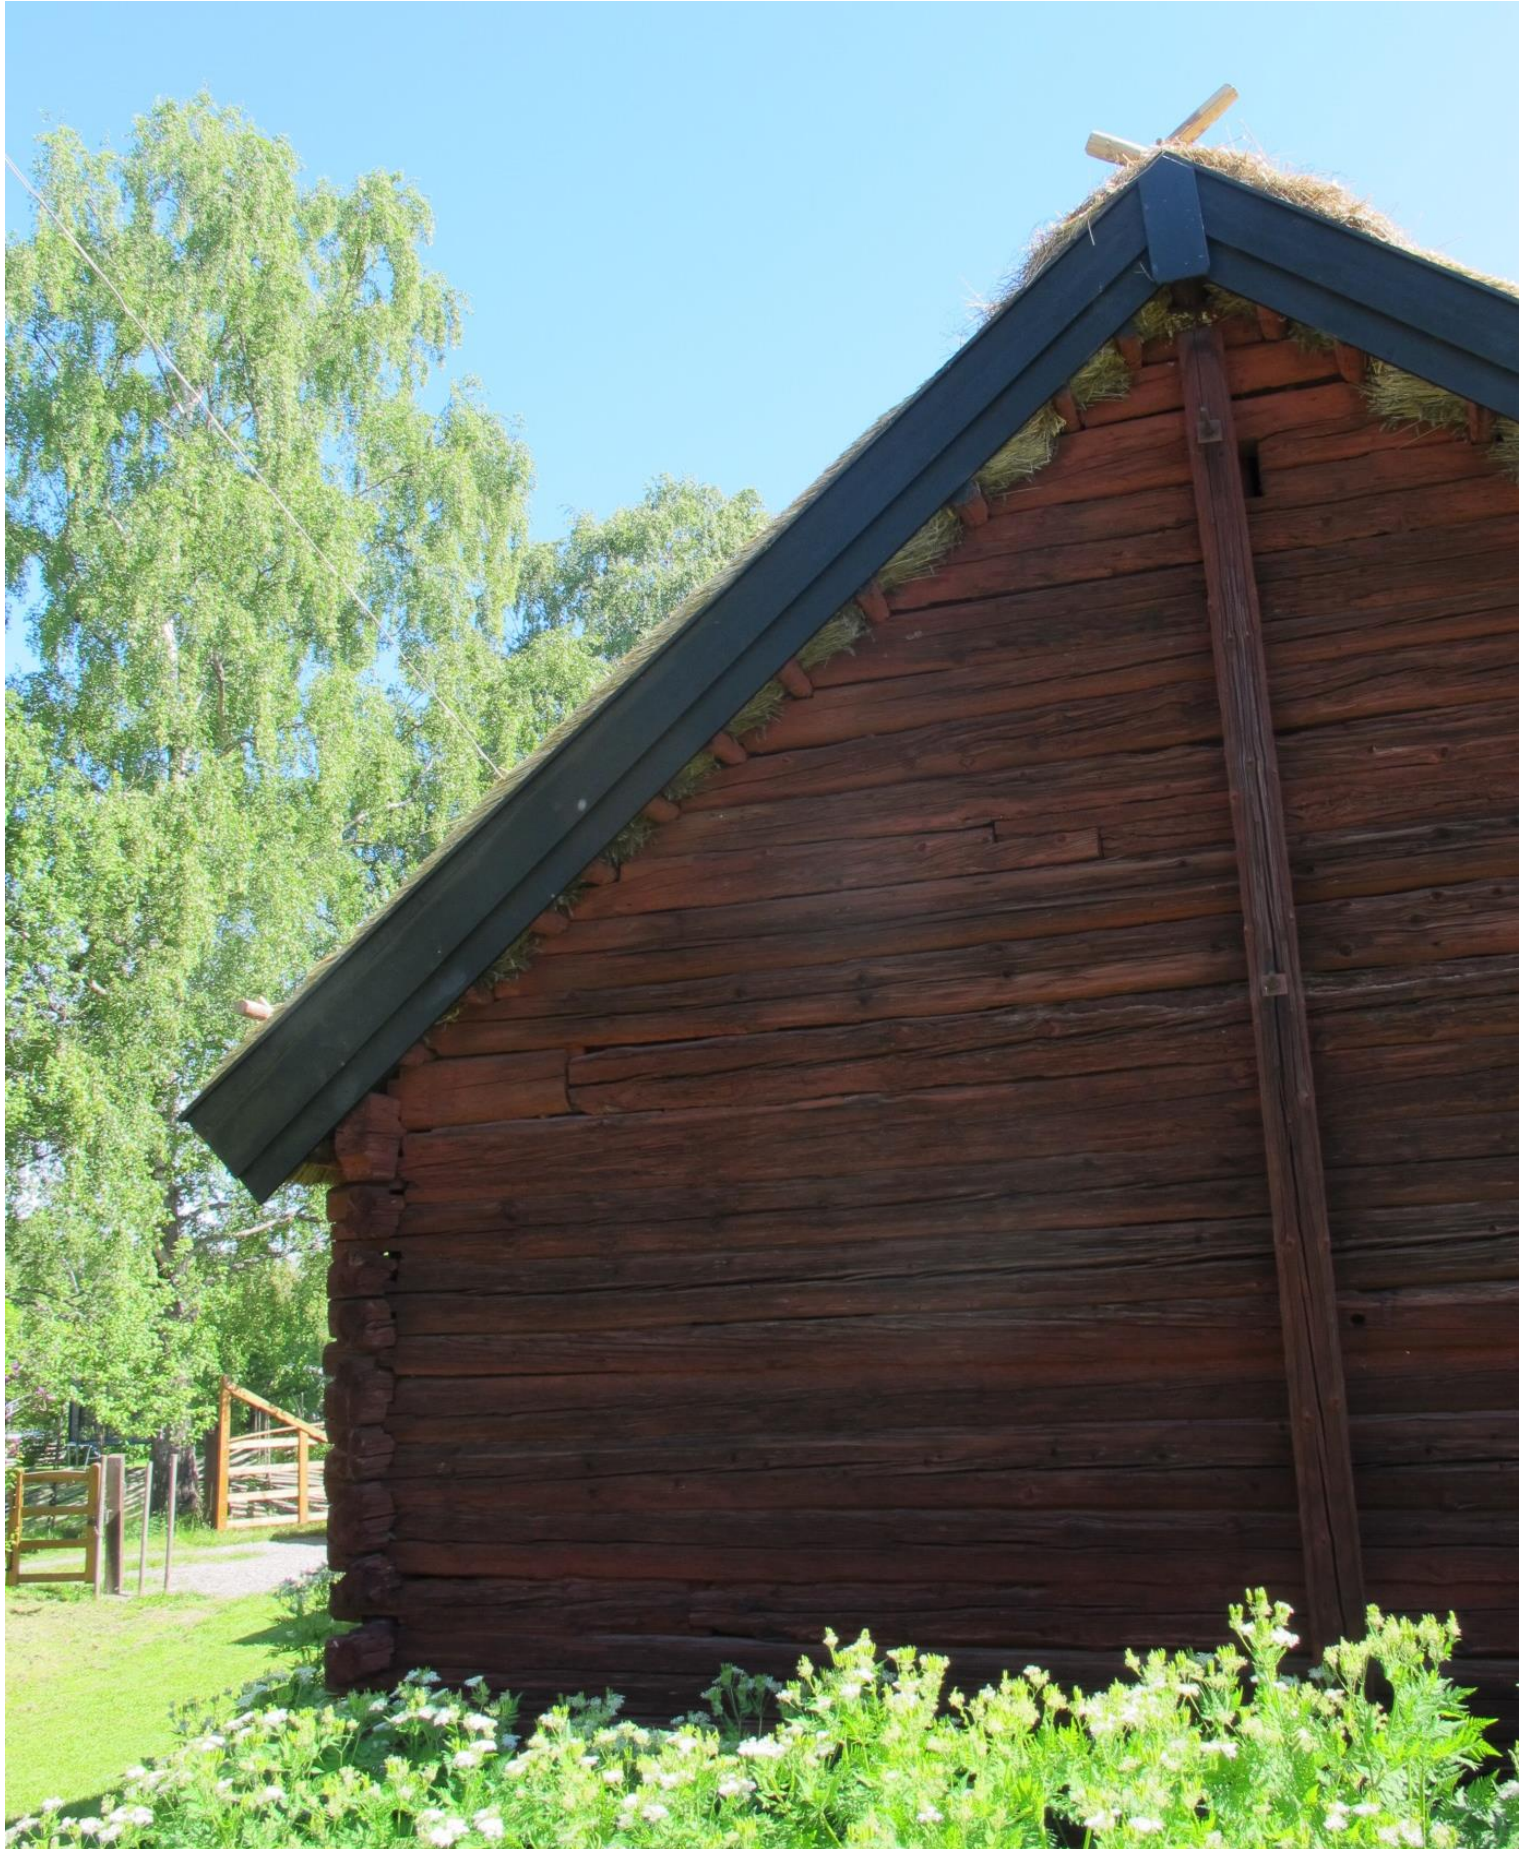
LP\_2015\_00116. Vindskivan skarvades för att bli högre vid takfoten t.v. i bild. Foto H. Bellberg

Vindskivorna var i god kondition, några nya behövde därför inte tillverkas. Mot väster kompletterades dock den norra vindskivans övre del med en kil för att förhöja gaveln något kring takfoten. Detta för att bättre rå över halmen.

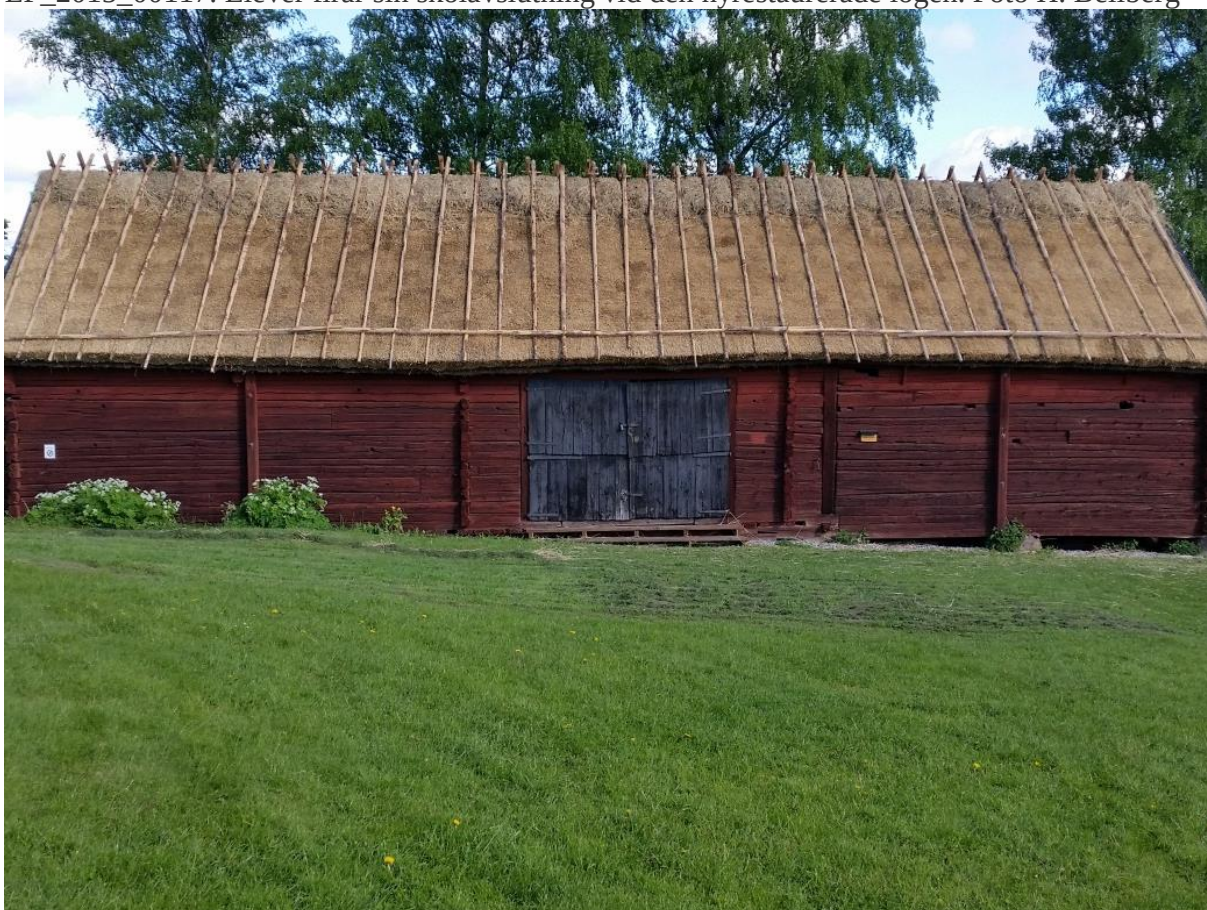
Ytterbylogen efter takomläggningen. Foto Per-Inge Gyllenhammar 2015-05-24
