# UNDERHÅLLS- OCH ÅTGÄRDSPROGRAM

STOCKHOLMS LÄNS MUSEUM 2012 – DNR 2012:031

## Viby herrgård, Landsnora kvarn och såg, Hersby hembygdsgård, Överby väderkvarn

Sollentuna hembygdsförening  
Sollentuna socken  
Sollentuna kommun  
Uppland  
2012

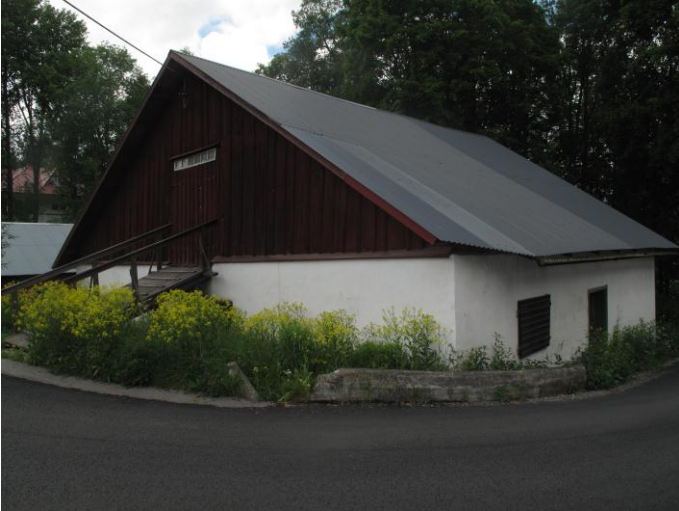
| Nr | Byggnad - funktion förr och nu | Foto |
|---|---|---|
| 2 | <p><b>LANDSNORA KVARN</b></p> <p>Kvarnen har murverk från 1570-talet mot norr och öster samt ett bjälklag ovan detta dendrokronologiskt daterat till 1632. I byggnaden finns mycket kvarninredning och olika föremål bevarade.</p> | |

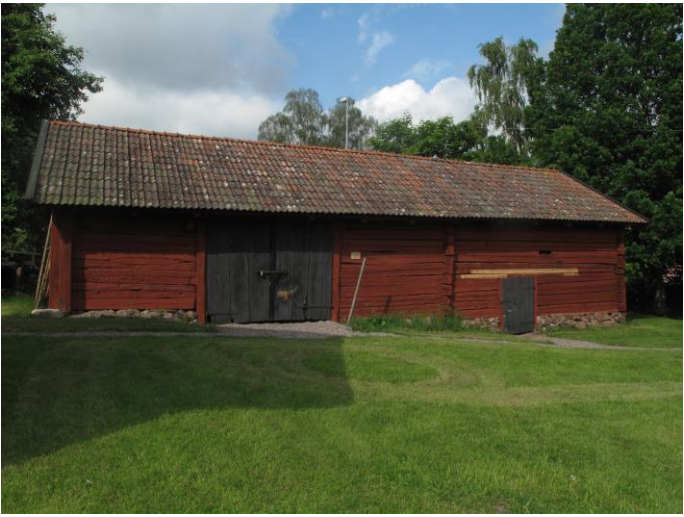
| 7 | <p><b>VAGNSLIDRET, HERSBY</b></p> <p>Vagnslidret är från början av 1800-talet och rymmer diverse föremål.</p> <p>Det finns en källare under husets norra sida, med dubbel yttermur mot norr.</p> | |

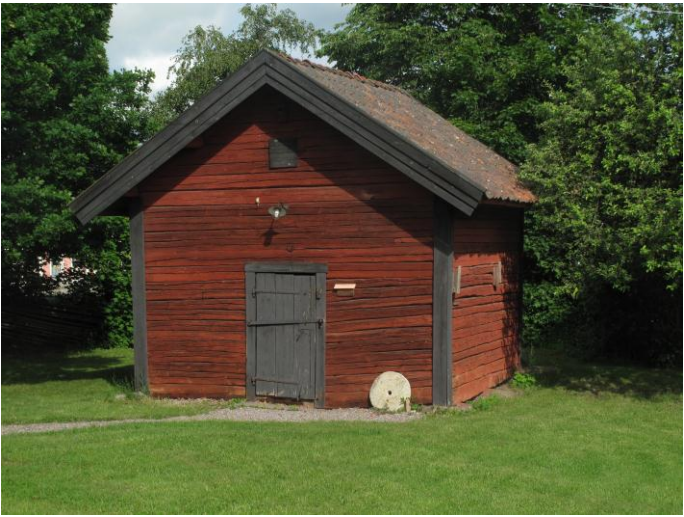
| 8 | <p><b>MAGASINET FRÅN SILVERDAL, HERSBY</b></p> <p>Magasinet är modernt inrett och isolerat bakom den gamla fasaden och fungerar som tillfälligt kök vid olika festligheter som hålls på platsen. Byggnaden kom till platsen 1976.</p> | |

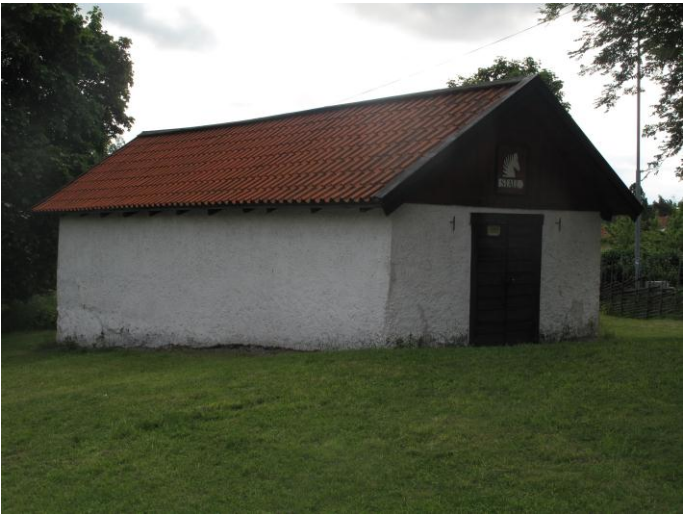
| 13 | <b>STALLET/F.D. HÖNSHUSET, HERSBY</b><br>Stallet är från 1892 och är ett s.k. kubbhus. | |

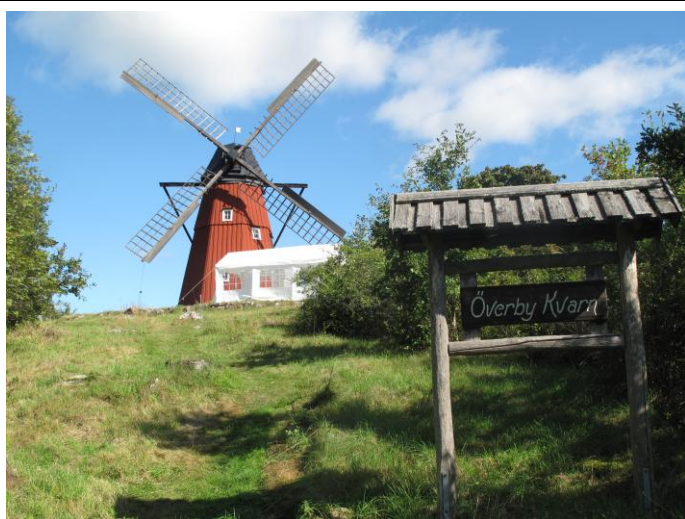
16 ÖVERBY VÄDERKVARN

Överby väderkvarn är Sollentunas enda och uppfördes på mitten av 1800-talet. 2012 har kvarnen genomgått en yttre restaurering med ett panelbyte. Kvarnen fungerar och brukas ett par gånger om året.
